# 赤外線サーモグラフィ法による床版上面の調査手法について

(株)ドーコン*1	正会員	加藤	静雄
(株)ドーコン*1	正会員	熊谷	清貴
(株)補修技術設計*2		中馬	勝己
(株)補修技術設計*2	正会員	小出	博
(株)補修技術設計*2	○正会員	斉藤	雅信

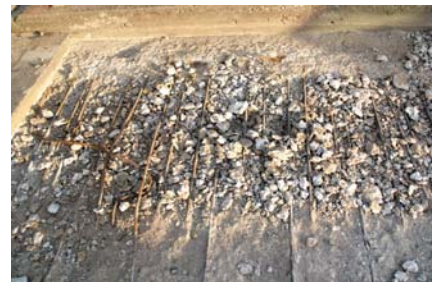
従来の床版調査は、目視等による床版下面のひび割れ調査が主体となっており床版上面の損傷については舗装面のひび割れ等から類推する程度に留まっている。床版の上面部については防水層の劣化や塩化カルシウム等の凍結防止剤散布による劣化が起きている。これは写真1に示すように床版上面部のコンクリートが砂利化しているケースが多々発生している。このような損傷については舗装面から打音検査で判断する方法に依存しているのが現状である。本方法は舗装下の空隙を検知する方法として有効であるものの、調査効率の面で課題となっている。

写真1：床版上面損傷例

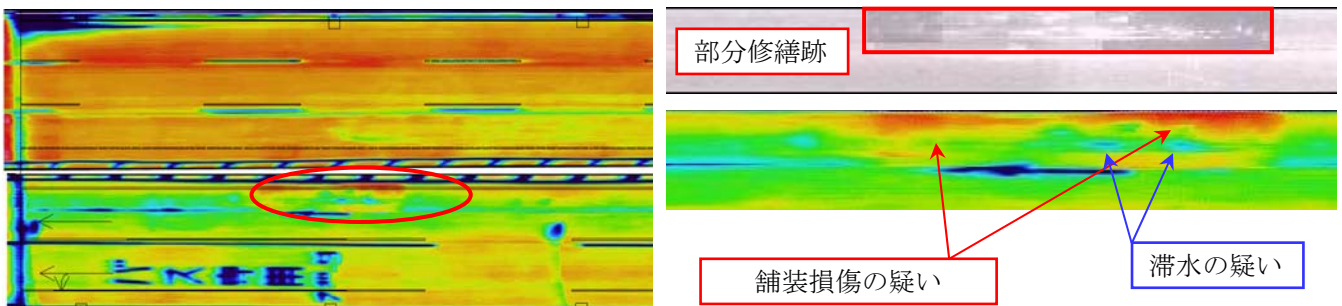
- ① 全体的に温度ムラが発生している。
- ② 特に第2レーンの温度ムラが激しい。可視画像で確認できる舗装の部分修繕跡と合致している。
- ③ 舗装を部分修繕した範囲の中においても、温度ムラが確認できる。

図2：画像平面図（右は第2レーン楕円部の拡大と可視画像）

- ・ 全体的な温度ムラは、床版上面に何らかの損傷の可能性を示しており、例えば床版防水の状態が良好ではない等が考えられる。
- ・ 舗装の部分修繕範囲でも温度ムラが確認されたので、いずれ修繕跡は再損傷する可能性が考えられる。

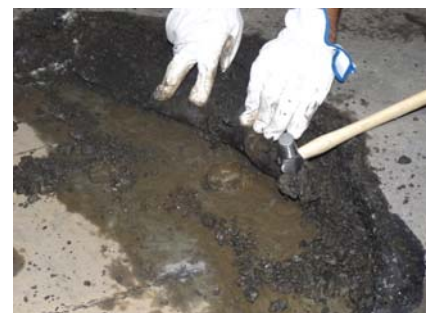
赤外線サーモグラフィによる調査結果を受けて、調査により指摘した箇所について実際に舗装を撤去し、滞水状態等の調査を実施した。舗装を剥がした状態を写真3に示す。床版上面は滞水し、舗装は砂利化していた。接触面は鋼製の床版であるが、舗装は床版に付着していない状態であった。

写真3：舗装を撤去した状態
